Fachliche Stellungnahme 14181216 vom 15.12.2016

Betrifft: Abwägung der grundsätzlichen Standsicherheit der geplanten bergseitigen Böschungen im Bereich der aktuellen Bauvorhaben in der Josef-Rau-Straße, Flst.-Nrn. 1292/8 sowie 1292/9.

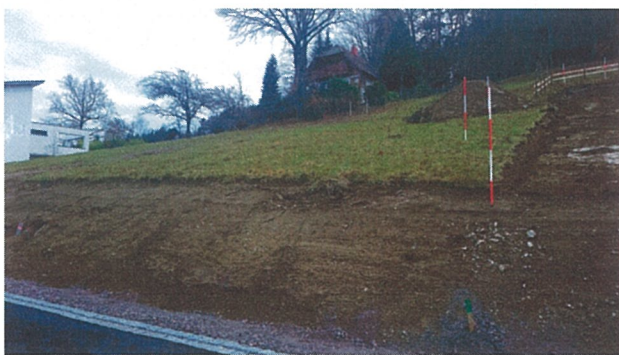
Flst.-Nr. 1292/9

Wie den Aufnahmen zu entnehmen betrug die ursprüngliche Geländeneigung $\geq 20^\circ$.

Im Bereich der neugestalteten Straßenböschungen am Hangfuß ist der Winkel auf etwa 2,0 m Höhe auf $\geq 45^\circ$ erhöht.

Grundsätzlich wird die Standsicherheit einer Böschung von der Materialzusammensetzung des Böschungskörpers geprägt. Wie die Aufnahmen aufzeigen zumindest die obersten $\geq 2,0$ m von einer Lockergesteinsdecke aus einem sandigen bis grobschluffigen Lockergesteinsgemisch gebildet in den nestartige Kiesnester aus merklich verwittertem Schwarzwaldkristallin schwimmen. Ob es sich dabei um eine insitu entwickelte natürliche Verwitterungsdecke oder um eine relativ junge Hangschuttschüttung handelt kann ohne tiefergreifende Eingriffe nicht entschieden werden.

Unter den gegebenen Umständen wird dringend empfohlen die anstehenden Erdarbeiten bei den geplanten Bauvorhaben, sowohl für die Gründung der geplanten Baukörper, insbesondere aber für den Aushub und letztendliche Gestaltung der bergseitigen Permanentböschungen unter fachtechnische Begleitung ausführen zu lassen.

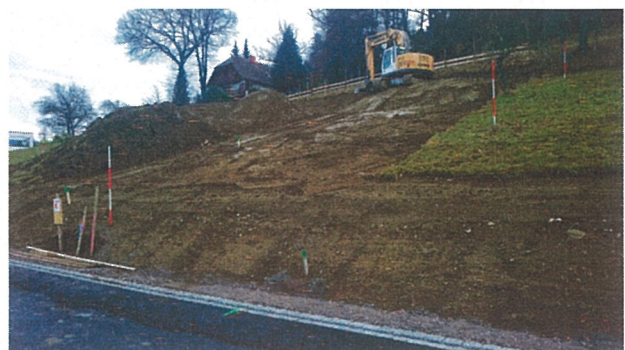
Flst.-Nr. 1292/8

Der Anschnitt zur neu geschaffenen Straßenverlängerung weist aktuell rund 45° auf.
